## PEDIDO DE AUTORIZAÇÃO PARA O ABATE DE ÁRVORES

NÚCLEO DE ARVOREDO

REF.: NA/TBT/02

| DESCRIPTIVO | IMAGENS | |
|---|---|---|
| <b>Local:</b> Praça Marechal Humberto Delgado (Sete Rios) | | |

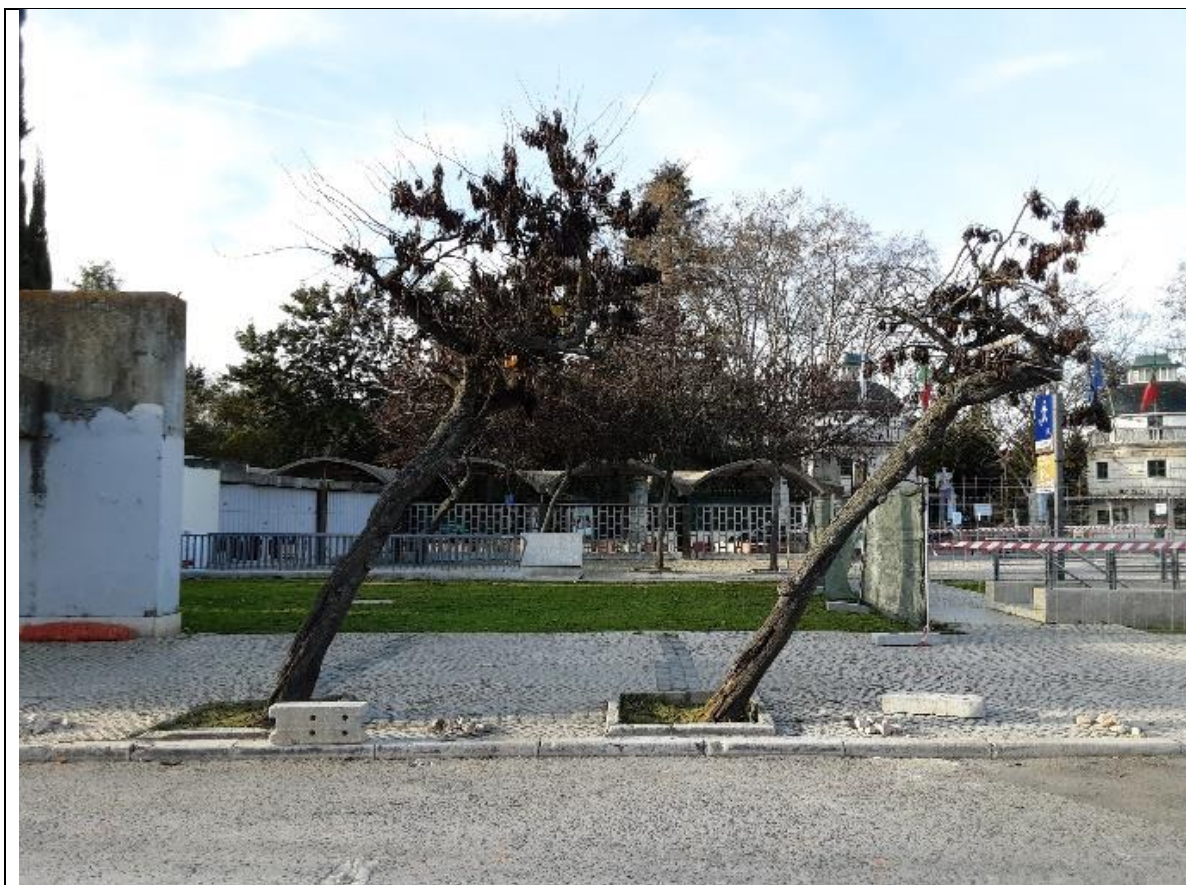
Exemplares Cod. SIG 31617 e 31677

| <b>Código</b> | <b>Morada</b> | <b>Espécie</b> | <b>PAP (cm)</b> | <b>Avaliação visual</b> | <b>Proposta da DMREV</b> |
|---|---|---|---|---|---|
| 31677 | Praça Marechal Humberto Delgado | <i>Cercis siliquastrum</i> | 57 | Exemplar com eixo inclinado, ferida longitudinal no fuste com podridão do lenho. | Abater |
| 31617 | Praça Marechal Humberto Delgado | <i>Cercis siliquastrum</i> | 69 | Exemplar com eixo inclinado, ferida longitudinal no fuste com podridão do lenho. | Abate |

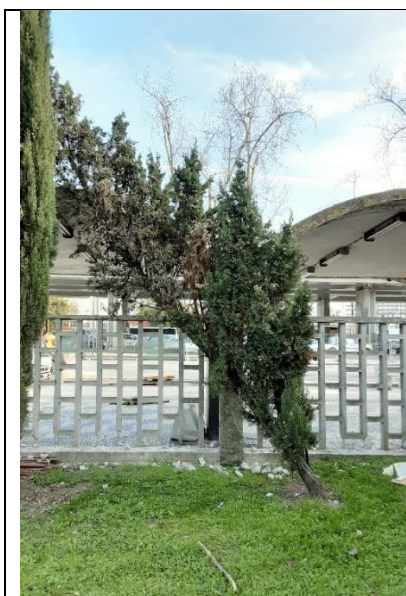
Exemplar Cod. SIG 31676

| <b>Código</b> | <b>Morada</b> | <b>Espécie</b> | <b>PAP (cm)</b> | <b>Avaliação visual</b> | <b>Proposta da DMREV</b> |
|---|---|---|---|---|---|
| 31676 | Praça Marechal Humberto Delgado | <i>Cupressus sempervirens</i> | Alt. 6,5m | Exemplar com eixo muito inclinado, ramos laterais a ganhar dominância. A metade superior da copa encontra-se seca. | Abate |

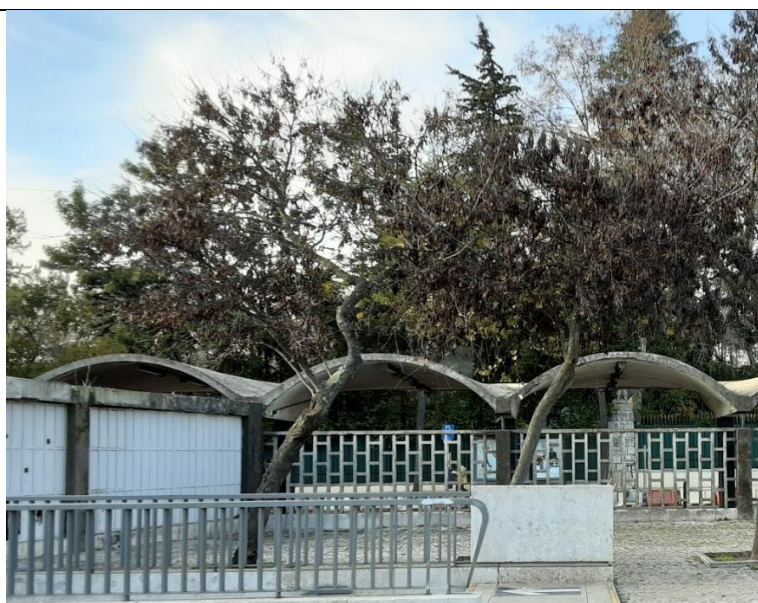
Exemplares Cod. SIG 34100 e 34919

| <b>Código</b> | <b>Morada</b> | <b>Espécie</b> | <b>PAP (cm)</b> | <b>Avaliação visual</b> | <b>Proposta da DMREV</b> |
|---|---|---|---|---|---|
| 34100 | Praça Marechal Humberto Delgado | <i>Cercis siliquastrum</i> | 46 | Exemplar com eixo inclinado e ferida no fuste com podridão de lenho | Abate |
| 34919 | Praça Marechal Humberto Delgado | <i>Cercis siliquastrum</i> | 70 | Exemplar com eixo inclinado e ferida longitudinal no fuste com podridão de lenho | Abate |

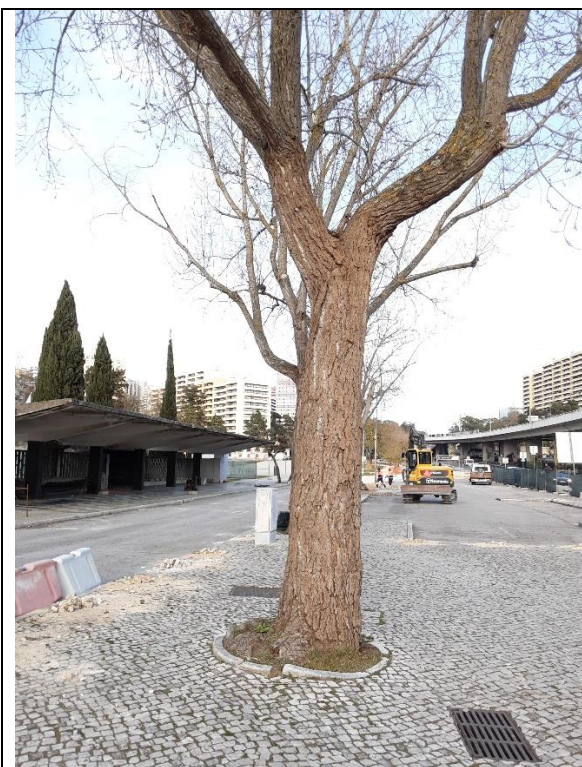
Exemplar Cod. SIG 34215

| <b>Código</b> | <b>Morada</b> | <b>Espécie</b> | <b>PAP (cm)</b> | <b>Avaliação visual</b> | <b>Proposta da DMREV</b> |
|---|---|---|---|---|---|
| 34215 | Praça Marechal Humberto Delgado | <i>Populus x canadensis</i> | 193 | Nada a acrescentar | Abate - interfere com a proposta |

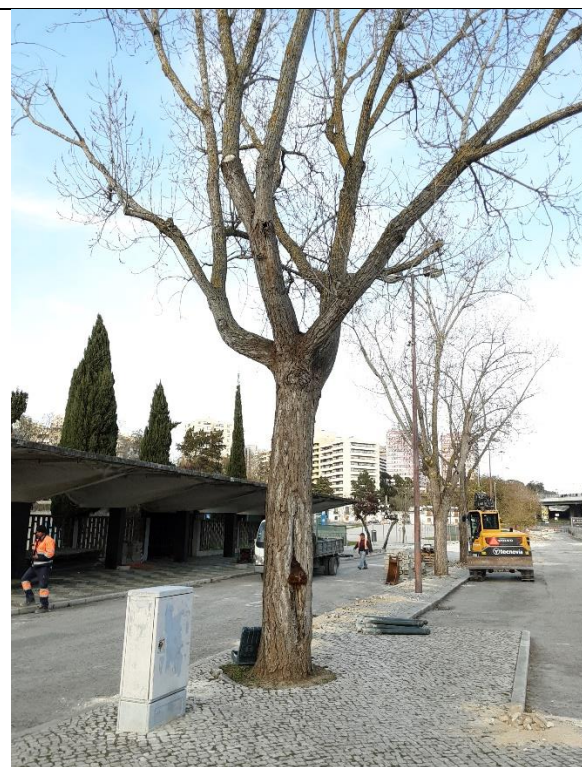
Exemplar Cod. SIG 35712

| <b>Código</b> | <b>Morada</b> | <b>Espécie</b> | <b>PAP (cm)</b> | <b>Avaliação visual</b> | <b>Proposta da DMREV</b> |
|---|---|---|---|---|---|
| 35712 | Praça Marechal Humberto Delgado | <i>Populus x canadensis</i> | 174 | Exemplar com ferida longitudinal no fuste com podridão do lenho. Presença de fungo basidiomiceta. | Abate - interfere com a proposta |

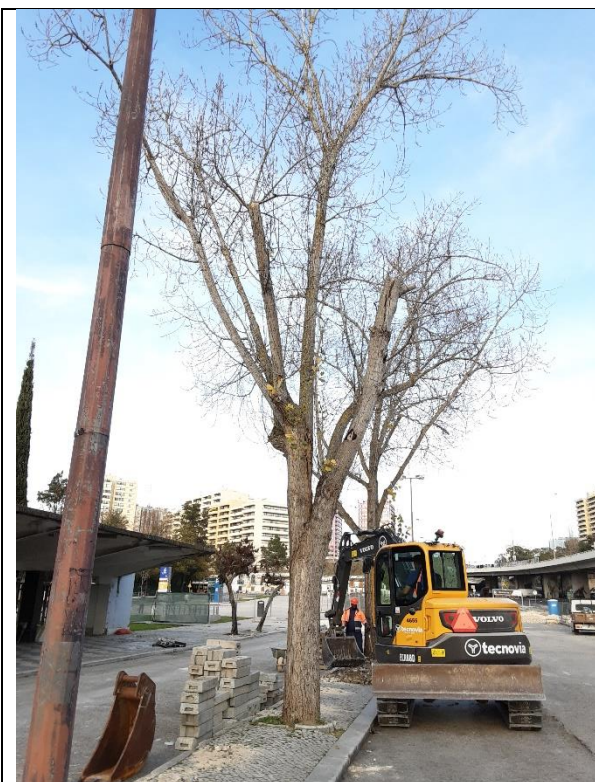
Exemplar Cod. SIG 33969

| <b>Código</b> | <b>Morada</b> | <b>Espécie</b> | <b>PAP (cm)</b> | <b>Avaliação visual</b> | <b>Proposta da DMREV</b> |
|---|---|---|---|---|---|
| 33969 | Praça Marechal Humberto Delgado | <i>Populus x canadensis</i> | 141 | Exemplar com perna seca | Abate - interfere com a proposta |

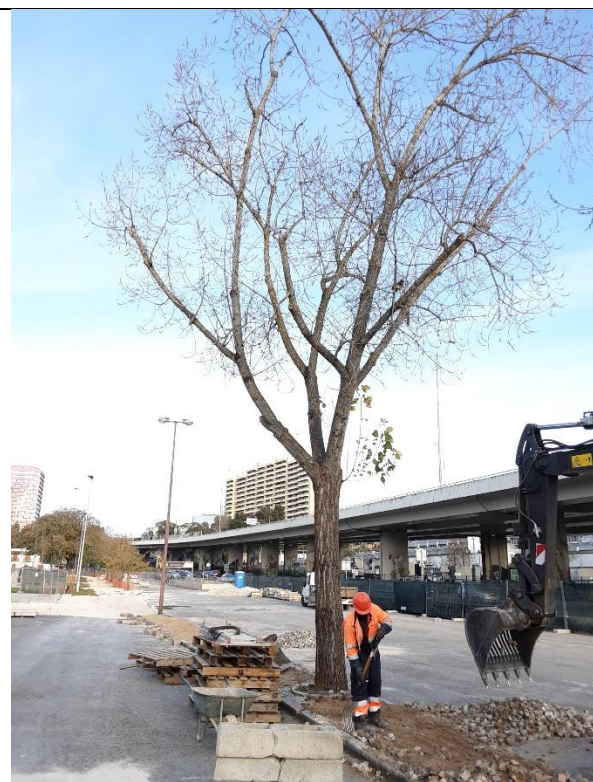
Exemplar Cod. SIG 34054

| <b>Código</b> | <b>Morada</b> | <b>Espécie</b> | <b>PAP (cm)</b> | <b>Avaliação visual</b> | <b>Proposta da DMREV</b> |
|---|---|---|---|---|---|
| 34054 | Praça Marechal Humberto Delgado | <i>Populus x canadensis</i> | 133 | Ramos baixos, densidade da copa, com peso e secos. | Abate - interfere com a proposta |

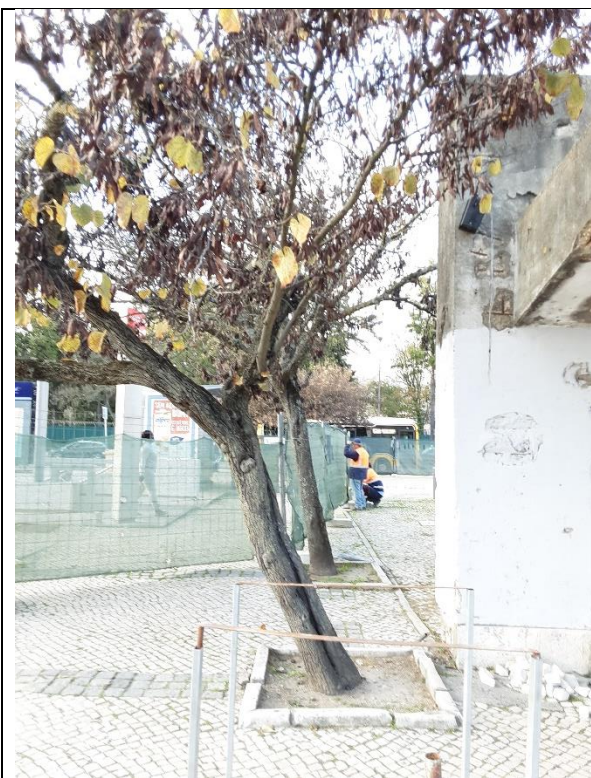
Exemplar Cod. SIG 33971 e 33973

| 33971 | Praça Marechal Humberto Delgado | <i>Cercis siliquastrum</i> | 66 | Exemplar com eixo inclinado, ferida longitudinal no fuste com podridão do lenho. | Abate |
| 33973 | Praça Marechal Humberto Delgado | <i>Cercis siliquastrum</i> | 65 | Exemplar com eixo inclinado, ferida no fuste com podridão do lenho. | Abate |

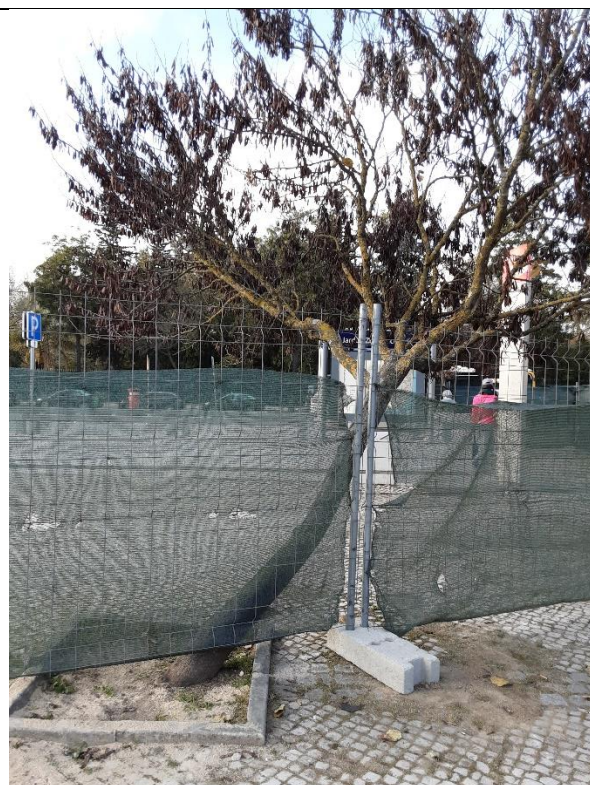
Exemplar Cod. SIG 34729

| <b>Código</b> | <b>Morada</b> | <b>Espécie</b> | <b>PAP (cm)</b> | <b>Avaliação visual</b> | <b>Proposta da DMREV</b> |
|---|---|---|---|---|---|
| 34729 | Praça Marechal Humberto Delgado | <i>Cercis siliquastrum</i> | 39 | Exemplar com eixo muito inclinado, fissuras longitudinais no fuste com podridão do lenho | Abate |

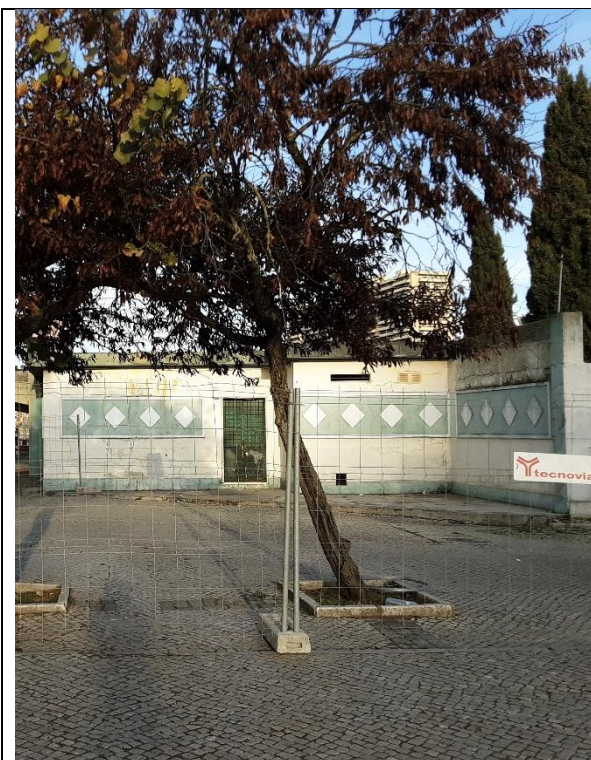
Exemplar Cod. SIG 34462

| 34462 | Praça Marechal Humberto Delgado | <i>Cercis siliquastrum</i> | 50 | Exemplar com eixo inclinado, ferida no fuste com podridão do lenho. Em conflito de espaço com o exemplar a norte. | Abate |

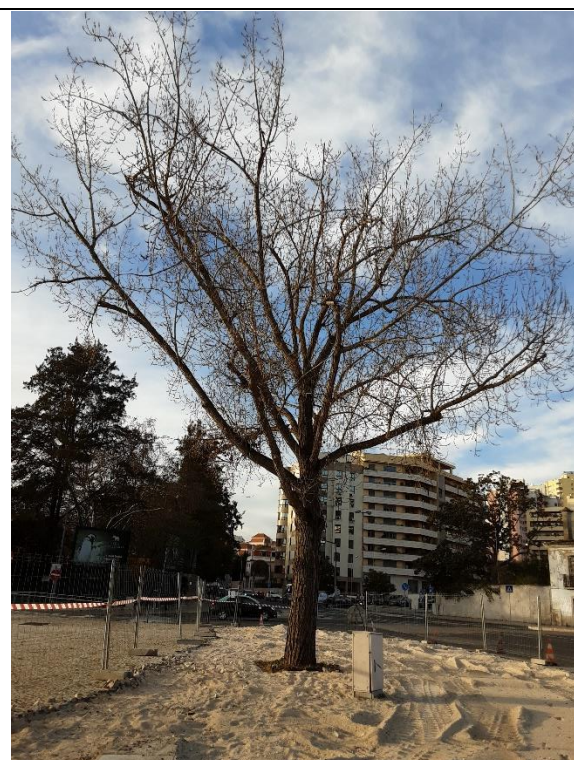
Exemplar Cod. SIG 34022

| <b>Código</b> | <b>Morada</b> | <b>Espécie</b> | <b>PAP (cm)</b> | <b>Avaliação visual</b> | <b>Proposta da DMREV</b> |
|---|---|---|---|---|---|
| 34022 | Praça Marechal Humberto Delgado | <i>Populus x canadensis</i> | 183 | Ramos baixos, densidade da copa e ramos com peso e secos. | Abate - interfere com a proposta |

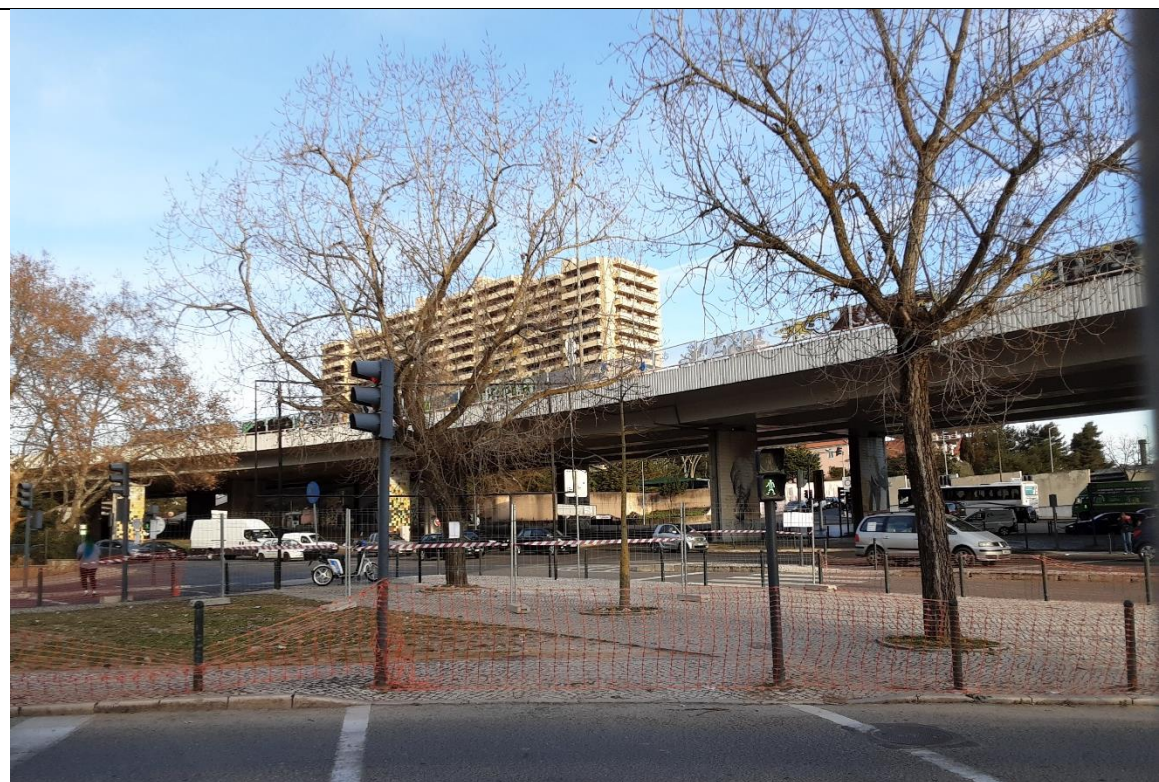
Exemplar Cod. SIG 34686 e 34698

| <b>Código</b> | <b>Morada</b> | <b>Espécie</b> | <b>PAP (cm)</b> | <b>Avaliação visual</b> | <b>Proposta da DMREV</b> |
|---|---|---|---|---|---|
| 34698 | Praça Marechal Humberto Delgado | <i>Populus x canadensis</i> | 136 | Ramos baixos, densidade da copa e ramos com peso e secos. | Abate - interfere com a proposta |
| 34686 | Praça Marechal Humberto Delgado | <i>Populus x canadensis</i> | 107 | Exemplar com ramos baixos, com peso e secos | Abate - interfere com a proposta |

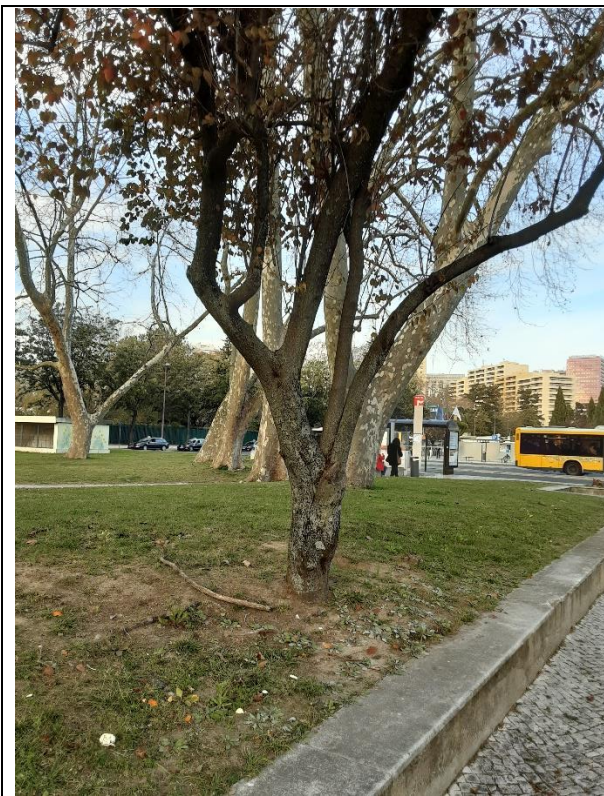
Exemplar Cod. SIG 43366

| <b>Código</b> | <b>Morada</b> | <b>Espécie</b> | <b>PAP (cm)</b> | <b>Avaliação visual</b> | <b>Proposta da DMREV</b> |
|---|---|---|---|---|---|
| 43366 | Praça Marechal Humberto Delgado | <i>Prunus cerasifera subsp. pissardii</i> | 94 | Exemplar com coroa em codominância pernadas baixas. | Transplante |

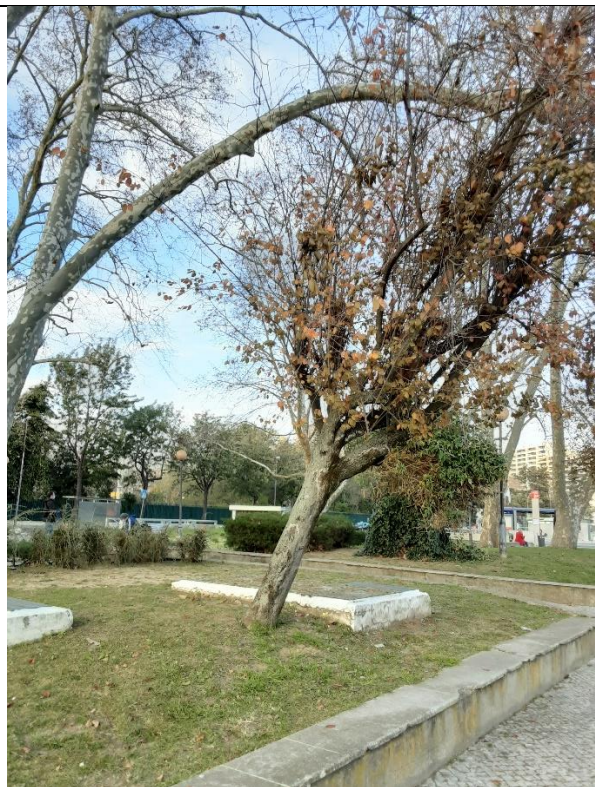
Exemplar Cod. SIG 43367

| <b>Código</b> | <b>Morada</b> | <b>Espécie</b> | <b>PAP (cm)</b> | <b>Avaliação visual</b> | <b>Proposta da DMREV</b> |
|---|---|---|---|---|---|
| 43367 | Praça Marechal Humberto Delgado | <i>Prunus cerasifera subsp. pissardii</i> | 73 | Exemplar com coroa em codominância, copa densa. | Transplante |

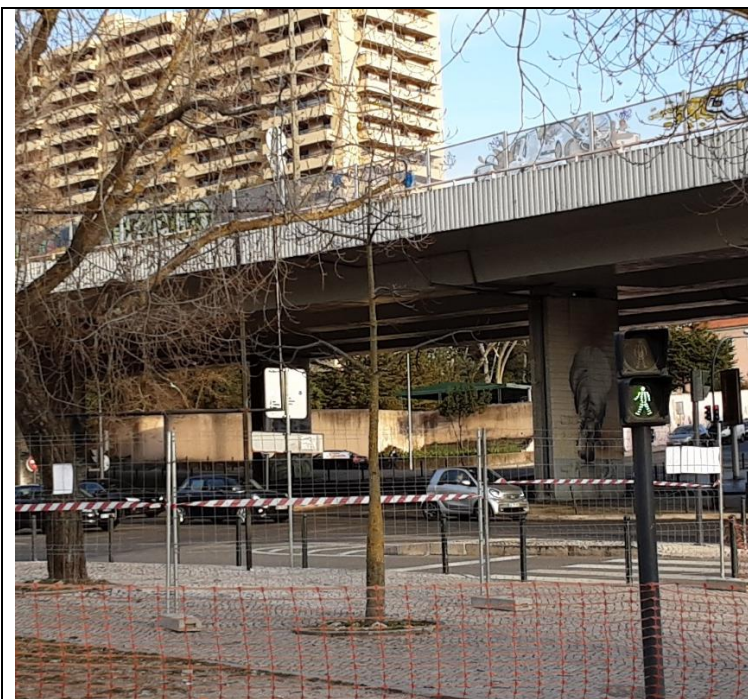
Exemplar Cod. SIG 34692

| <b>Código</b> | <b>Morada</b> | <b>Espécie</b> | <b>PAP (cm)</b> | <b>Avaliação visual</b> | <b>Proposta da DMREV</b> |
|---|---|---|---|---|---|
| 34692 | Praça Marechal Humberto Delgado | <i>Ceiba speciosa</i> | 32 | Exemplar com ramos secos | Transplante |
